**SERVICIO INTEGRADO DE
SEGURIDAD ECU 911-
PLANTA CENTRAL ECU 911**

GESTIÓN TECNOLÓGICA E INNOVACIÓN	
	GESTIÓN DE INFRAESTRUCTURA TECNOLÓGICA PARA EMERGENCIAS	
	INFORME DE FACTIBILIDAD TECNOLÓGICA	
	CÓDIGO	VERSIÓN
	TEC_FOR_71	00

A petición verbal de la Coordinadora Zonal 2-9, se realiza la factibilidad para la instalación de un punto de video vigilancia en las calles Cusubamba y Tnte. Hugo Ortiz.

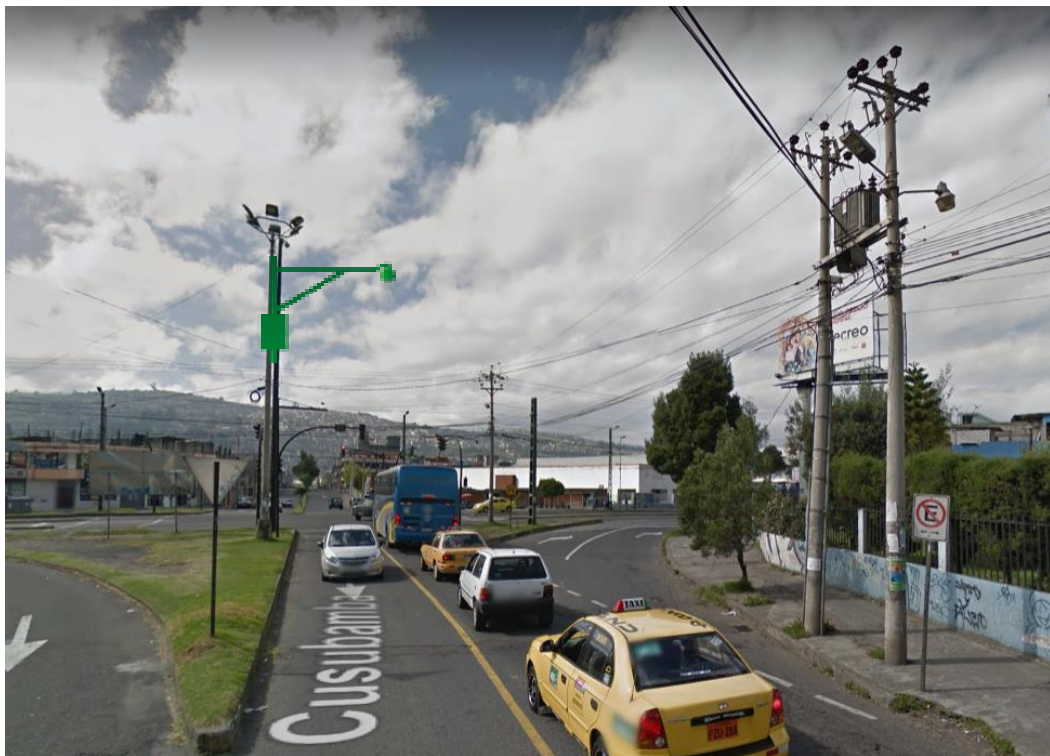
IMG1. Cusubamba y Tnte. Hugo Ortiz

PUNTO 1	
Poste:	Existente de cemento 10 metros
Brazo:	Metálico 1m
Detalle de cámaras	1 cámara domo PTZ
Factibilidad eléctrica:	Positiva
Factibilidad de datos:	Por confirmar
Observaciones:	Personas sospechosas, robos en el sector, libadores.

- Se recomienda gestionar con la Corporación Nacional de Telecomunicaciones CNT la factibilidad de conexión de datos y con la Empresa Eléctrica la factibilidad de conexión eléctrica para los puntos detallados en el presente informe.
